UAV-gestützte Bildflüge für das photogrammetrische Monitoring einer Buhne und einer Steilküste

Thomas KERSTEN, Maren LINDSTAEDT, Klaus MECHELKE
und Felix TSCHIRSCHWITZ

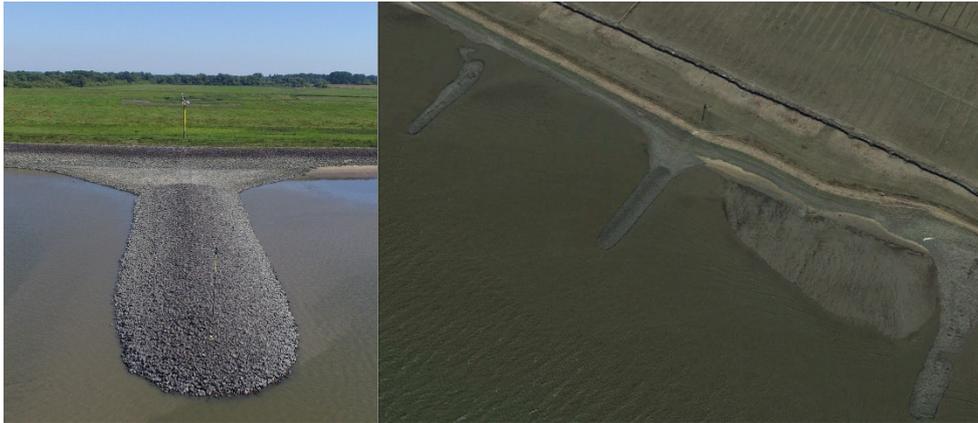
Abb. 1: Die untersuchte Buhne im Untereibeabschnitt Juellssand – Schrägansicht (links) und in der Mitte der Übersicht (rechts). Rechtes Foto: Google Maps

Auswirkung für das Ufer eingeschränkt. Im Rahmen des gemeinsamen Projektes „Schiffserzeugte langperiodische Belastung zur Bemessung von Deckschichten von Strombauwerken an Seeschiffahrtsstraßen“ zwischen der Bundesanstalt für Wasserbau und der HafenCity Universität Hamburg wird untersucht, ob ein Zusammenhang von an den Buhnen vorkommenden Schäden durch von Schiffen erzeugten langperiodischen Wellenbelastungen besteht und ggf. quantifiziert werden kann. Dazu wurde ein geodätisches Monitoringsystem auf Basis eines terrestrischen Laserscanners entwickelt, um die am Objekt erzeugte Deformation seit 2015 laufend zu erfassen (Tschirschwitz et al. 2016). Die Buhne bei Juellssand an der Untereibe (Abb. 1) besitzt eine Ausdehnung von ca. 120 m Länge und 20 m Breite (sichtbarer Bereich bei Niedrigwasser) und ist mit entsprechenden Wasserbausteinen der Größe CP 90/250 ausgeführt. Als Referenz und zum Vergleich wurde die Buhne 29 seit November 2017 drei Mal mit einem UAV erfasst.

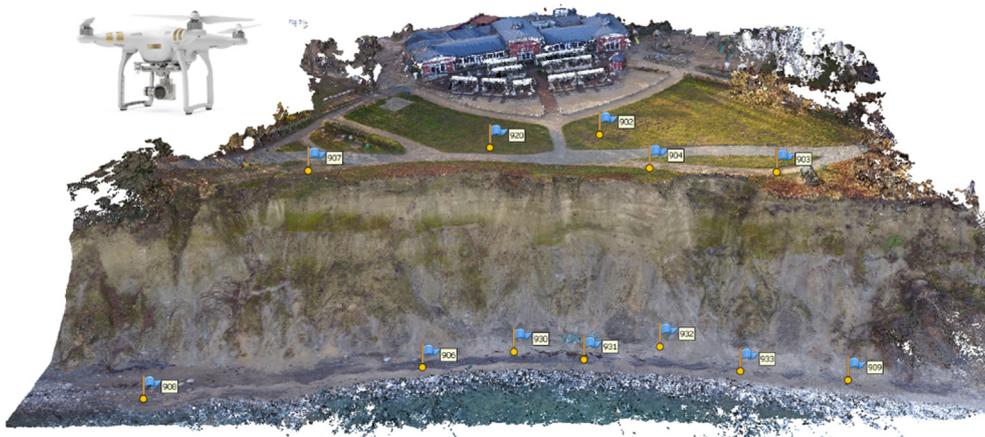
Abb. 2: 3D-Punktwolke vom Brodter Steilufer mit Passpunktverteilung 2018 – UAV-Befliegung mit einer DJI Phantom 3

Das Brodtener Ufer ist eine über 4 km lange Steilküste an der Lübecker Bucht (Ostsee) zwischen Travemünde und Niendorf in Schleswig-Holstein. Durch die einsetzende Eisschmelze in der letzten großen Eiszeit formte eine gewaltige Gletscherzunge die heutige Lübecker Bucht, in dem die mit dem Gletscher transportierten Sandmassen, Mergel und mannsgroßen Findlinge sich in Form einer Moräne ablagerten und den Verlauf der heutigen Ostseeküste prägten. Die bis zu 20 m hohe Steilküste stellt in weiten Teilen ein aktives Kliff dar, das durch die Einwirkung von peitschendem Wellenschlag der Winterstürme aus Ost-Nordost, starker Regenfälle mit einhergehender Aufweichung und Auswaschung der unterschiedlichen Sedimentschichten als auch durch gefrierendes, sich im Volumen ausbreitendes Sickerwasser im Durchschnitt bis zu einem Meter pro Jahr zurückweicht. In unmittelbarer Nähe des Steilufers befindet sich das Ausflugslokal Hermannshöhe, welches vor dem Ersten Weltkrieg errichtet, 2011 abgerissen und durch einen im Mai 2012 eröffneten Neubau ersetzt wurde. Die HCU Hamburg führt im Abschnitt Hermannshöhe (Abb. 2) seit 2004 Messungen mit terrestrischen Laserscannern durch, um die rasanten Veränderungen bzw. den Abbruch zu dokumentieren. Im Jahr 2016 wurde die Steilküste zum ersten Mal mit UAV erfasst (Kersten & Lindstaedt 2017). Abb. 2 zeigt das Untersuchungsgebiet am Brodtener Steilufer mit dem Gebäude des Restaurants im Hintergrund, das heute (Status Dezember 2018) ca. 55 m von der Kante des Steilufers entfernt steht.

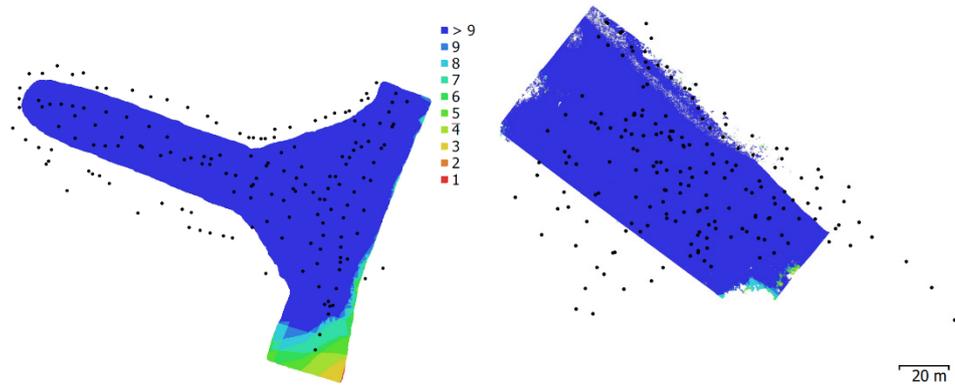
Abb. 3: Kamerapositionen (schwarze Punkte) und Bildüberlappung für den Bildflug über die Bühne im Juli 2018 (links) und über das Brodtener Steilufer im Dezember 2018 (rechts)

Die Bestimmung der Bildorientierungen und die Kamerakalibrierung erfolgten im Rahmen einer Bündelblockausgleichung mit der Software Agisoft PhotoScan (Version 1.4.4). Die eingelesenen Bilddaten wurden automatisch durch Bildpunktmessungen miteinander verknüpft. Durch manuelle Messungen der signalisierten Passpunkte in den jeweiligen Bildern wurde der Bezug zum geodätischen Koordinatensystem hergestellt. Die Kamerapositionen und die Bildüberlappung für den Bildflug über die Bühne im Juli 2018 (links) und über das Brodtener Steilufer im Dezember 2018 (rechts) sind beispielhaft in Abb. 3 dargestellt. Bei den Bildflügen konnte für die Untersuchungsgebiete eine sehr hohe Überlappung von mehr als neun Fotos erreicht werden.

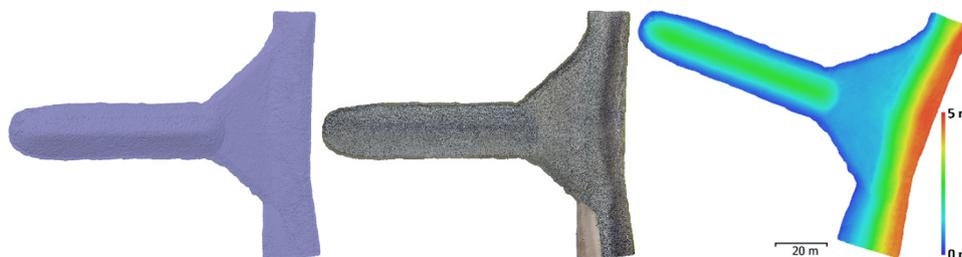
Abb. 4: Vermaschtes (links) und texturiertes 3D-Modell (Mitte) der Buhne, generiert in Agisoft PhotoScan sowie farbkodierte Darstellung des Oberflächenmodells (rechts) (UAV-Bildflug 27.07.2018)

Nach den Berechnungen der Bildorientierungen und der Kamerakalibrierung wurde mit PhotoScan jeweils eine dichte Punktwolke mit folgenden Parametern berechnet: Qualität *medium* (entspricht einer Bildreduktion um den Faktor 4) und Filterung *aggressive* zur Eliminierung grober Fehler. Anschließend wurden die generierten Punktwolken manuell bereinigt und das interessierte Untersuchungsgebiet segmentiert. Für die reduzierte Punktwolke wurden in PhotoScan jeweils eine Dreiecksvermaschung in höchster Auflösung und anschließend eine Texturierung berechnet. Abb. 4 und Abb. 5 zeigen die erstellten 3D-Modelle der Buhne und des Steilufers.

Die texturierten 3D-Modelle der Bühnen der drei Epochen haben zwischen 1,3 und 1,85 Millionen Dreiecke, die aus den Punktwolken mit 6 bis 9,5 Millionen Punkten erstellt wurden. Die Zeiten für die verschiedenen Arbeitsschritte zur Erstellung der texturierten 3D-Modelle sind in Tab. 5 zusammengestellt, wobei es sich um Rechenzeiten in Agisoft handelt, während die manuellen Arbeiten *Passpunktmessungen*, *Bereinigung* und *3D-Vergleich* geschätzte Zeiten darstellen. Die Arbeiten mit PhotoScan und Geomagic wurden auf einem Notebook MSI GE63VR durchgeführt, das folgende technische Daten aufweist: Prozessor Intel® Core™ i7-7700HQ CPU@ 2,8 GHz, 16 GB interner Arbeitsspeicher, 64-bit-Betriebssystem und Graphikkarte NVIDIA Geforce GTX1070.

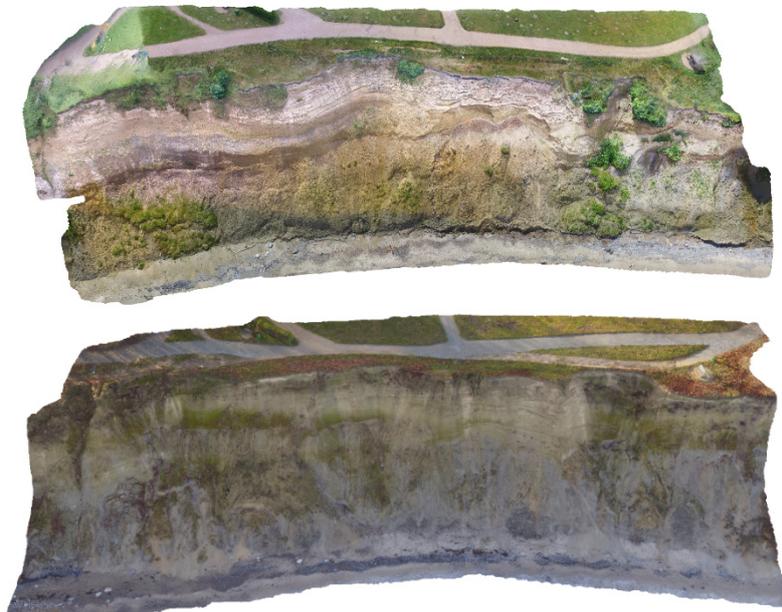
Abb. 5: 3D-Modelle des Steilufers von 2016 (oben) und 2018 (unten) mit sichtbaren Veränderungen in der Wegführung (rechts) und in der Vegetation.

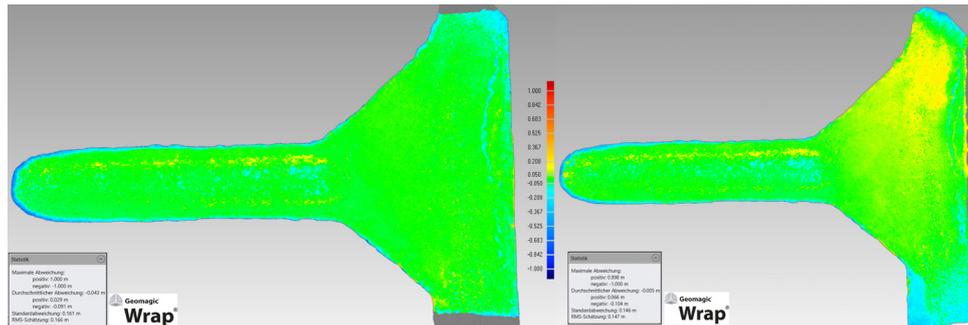
Abb. 6: 3D-Vergleich für die Buhne – Epoche 09.11.17 (Referenz) im Vergleich zu Epoche 06.02.18 (links) und Epoche 27.07.18 (rechts), Abweichungen: Grün ± 5 cm

Die in PhotoScan erstellten 3D-Modelle der verschiedenen Epochen wurden anschließend für die Dokumentation der Veränderungen durch 3D-Vergleiche in Geomagic Wrap (Buhne) und Geomagic Control (Steilküste) verwendet. Abb. 6 zeigt geringe Veränderungen an der Buhne nach der erneuten Ertüchtigung im November 2017 im Vergleich zu den Folgeepochen im Februar und Juli 2018, wobei die Farbe Grün vernachlässigbare Veränderungen im Bereich von ± 5 cm darstellt. Hellblau bedeutet hier einen Abtrag von mehr als 5 cm und Gelb stellt einen leichten Auftrag dar. Als Referenz wurde für die Berechnung jeweils die Epoche vom 09.11.2017 genommen. Es ist in Abb. 6 sichtbar, dass an der Bühnenkrone bereits leichte Abträge (hellblau) in dem Zeitraum von knapp neun Monaten angefangen haben, die überwiegend an der Westseite der Buhne (Blickrichtung Cuxhaven) aufgefangen wurden (gelb).

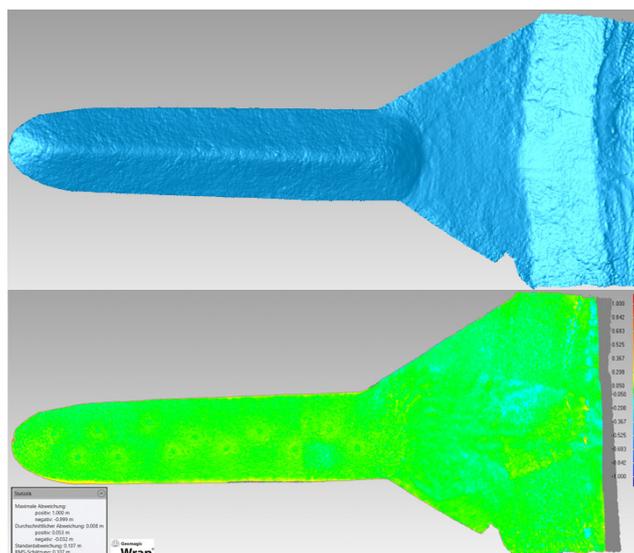
Abb. 7: 3D-Modell der Bühne (oben) aus Daten vom terrestrischen Laserscanning (TLS) und 3D-Vergleich zwischen der Referenz TLS und dem 3D-Modell vom UAV-Bildflug für die Epoche 09.11.17 (unten), Abweichungen: Grün ± 5 cm

Um die Qualität der UAV-Daten zu evaluieren, wurde auch ein 3D-Vergleich zwischen dem 3D-Modell aus terrestrischem Laserscanning und vom UAV-Bildflug gerechnet. Die Buhne wurde dafür am selben Tag (09.11.17) auch durch den terrestrischen Laserscanner IMAGER 5010 erfasst. Das 3D-Modell, welches aus der Punktwolke des Laserscanners generiert wurde, ist in Abb. 7 (oben) dargestellt, während der 3D-Vergleich zwischen TLS und UAV in Abb. 7 (unten) visualisiert ist. Die Abweichungen zwischen TLS und UAV sind hier auch im Bereich von ± 5 cm, so dass die Ergebnisse aus UAV-Bilddaten den Anforderungen des Bühnenmonitorings entsprechen und mit den TLS-Daten vergleichbar sind. Die einzelnen Scannerstandpunkte sind in der Abb. 7 (unten) noch zu erkennen.

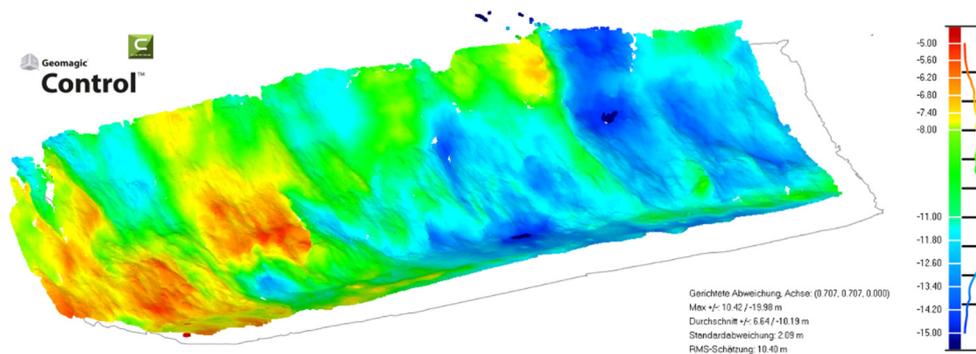
Abb. 8: 3D-Vergleich der Datensätze vom terrestrischen Laserscanning aus dem Jahr 2004 (Referenz) und dem UAV-Bildflug vom 10.12.2018, Abtrag von 5 m bis 15 m dargestellt

Da für die Steilküste in Brodten schon seit 2004 ein Monitoring durch terrestrisches Laserscanning (TLS) durchgeführt wird, liegen bereits Ergebnisse aus vorherigen Untersuchungen vor (Qualmann 2010; Kersten & Lindstaedt 2017). Der 3D-Vergleich in Abb. 8 zeigt den massiven Abtrag im Bereich von 5 m bis 15 m für den untersuchten Abschnitt im Zeitraum von 2004 (Referenz durch TLS) und dem UAV-Bildflug am 10.12.2018. Durch dieses Ergebnis werden die Resultate der vorherigen Untersuchungen bestätigt, d.h. pro Jahr verliert die Steilküste ca. 1 m Uferböschung. In Abb. 9 sind die Veränderungen am Steilufer durch die virtuellen Kantenverlauf (Profile) auf 18 m und 1,5 m Höhe von 2004 bis 2018 farbig visualisiert. Die Umlegung des Weges lässt sich in dieser Abbildung auch recht gut erkennen.

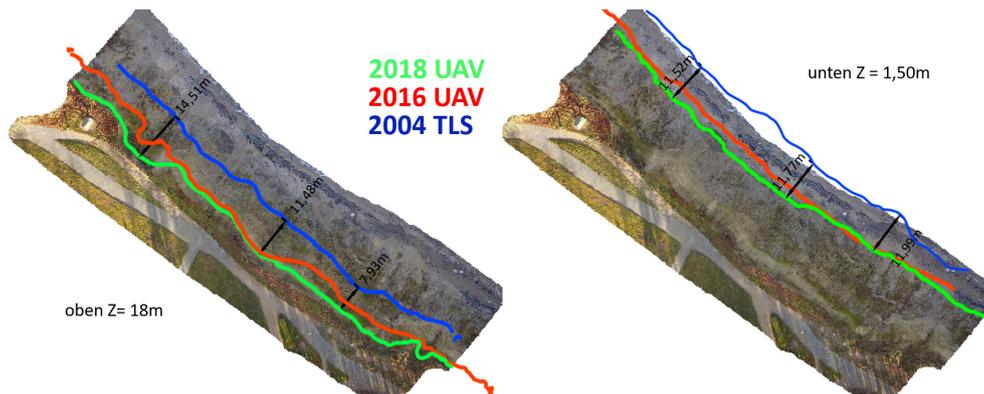
Abb. 9: Veränderungen des Brodtener Steilufers von 2004 bis 2018 – Profile auf der Höhe 18 m (links) und auf der Höhe 1,5 m (rechts)
